AUDITORIA DE FUGUES

SERVICOM GIRONA_AUDITORIA DE MOSTRA

Servicom Girona 95 IM, SL

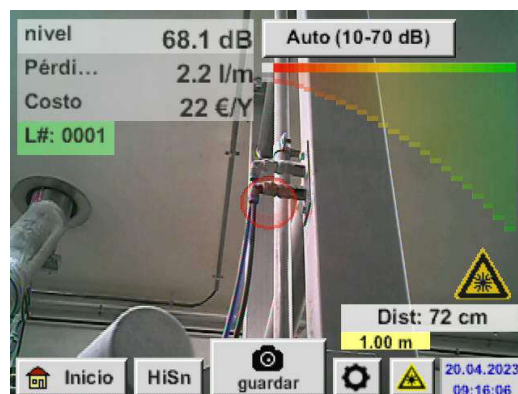
Etiqueta de fuga: 1

Edificio/lugar:		Reparación de fugas bajo presión	×
Fecha/Hora:	20/4/2023 09:18:16	Elemento de fugas:	Ràcord colze intermig
Ratio de fugas:	2.231 ltr/min	Pieza de recambio:	Ràcord colze intermig
Costes anuales:	22,279 €	Medida:	1"
Emisiones por año de CO2:	0,074 toneladas	Resuelto en:	
Prioridad:	high	Resuelto por:	
		Estado:	En progreso

Comentario: Fuga entre el ràcord colze intermig i la connexió amb el tub.

Medidas de acción: S'hauria de desmuntar el ràcord, sanear la manguera deteriorada i subsituir el ràcord intermig per un de nou amb tefló.

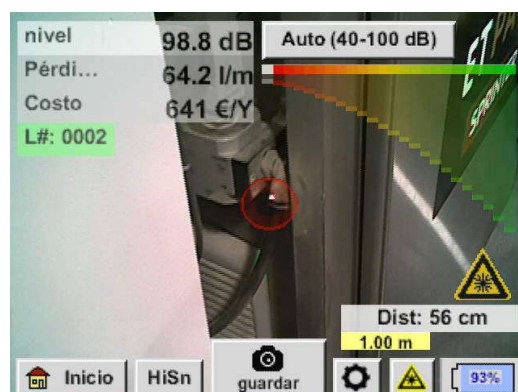
Etiqueta de fuga: 2

Edificio/lugar:		Reparación de fugas bajo presión	×
Fecha/Hora:	20/4/2023 09:33:52	Elemento de fugas:	Unió ràcord colze intermig - tub
Ratio de fugas:	64.162 ltr/min	Pieza de recambio:	Junta de goma ràcord intermig
Costes anuales:	640,747 €	Medida:	1"
Emisiones por año de CO2:	2,133 toneladas	Resuelto en:	
Prioridad:	high	Resuelto por:	
		Estado:	En progreso

Comentario: Fuga per la junta, entre el ràcord i la connexió amb el tub.

Medidas de acción: S'hauria de desmuntar el ràcord i substituir la junta.

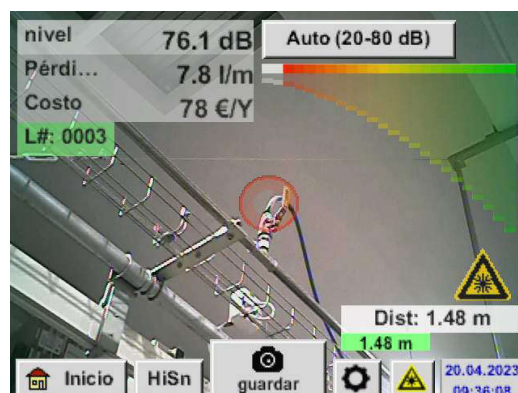
Etiqueta de fuga: 3

Edificio/lugar:		Reparación de fugas bajo presión	×
Fecha/Hora:	20/4/2023 09:37:20	Elemento de fugas:	Unió aixeta - tub
Ratio de fugas:	7.762 ltr/min	Pieza de recambio:	Aixeta
Costes anuales:	77,514 €	Medida:	1"
Emisiones por año de CO2:	0,258 toneladas	Resuelto en:	
Prioridad:	high	Resuelto por:	
		Estado:	En progreso

Comentario: Fuga entre l'aixeta i la connexió amb el tub.

Medidas de acción: Substituir l'aixeta per una de nova i sanear l'unió amb la manguera.

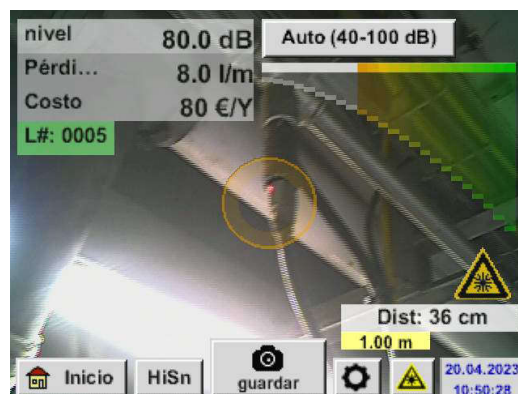
Etiqueta de fuga: 5

Edificio/lugar:		Reparación de fugas bajo presión	×
Fecha/Hora:	20/4/2023 10:52:19	Elemento de fugas:	Unió ràcord recte intermig i la manguera
Ratio de fugas:	7.996 ltr/min	Pieza de recambio:	Reducció i ràcord intermig
Costes anuales:	79,851 €	Medida:	2"
Emisiones por año de CO2:	0,266 toneladas	Resuelto en:	
Prioridad:	medium	Resuelto por:	
		Estado:	En progreso

Comentario: Fuga entre la unió del ràcord recte intermig i el tub a l'inici del baixant.

Medidas de acción: S'hauria de desmuntar el ràcord, sanejar la manguera deteriorada i subsituir el ràcord intermig i la reducció per nous amb tefló.

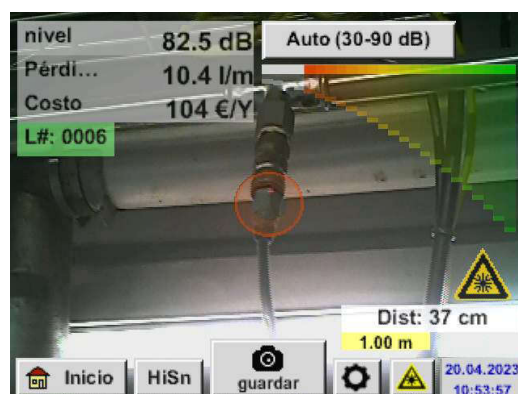
Etiqueta de fuga: 6

Edificio/lugar:		Reparación de fugas bajo presión	×
Fecha/Hora:	20/4/2023 10:54:40	Elemento de fugas:	Unió ràcord recte intermig i la manguera
Ratio de fugas:	10.397 ltr/min	Pieza de recambio:	Reducció i ràcord intermig
Costes anuales:	103,828 €	Medida:	2"
Emisiones por año de CO2:	0,346 toneladas	Resuelto en:	
Prioridad:	high	Resuelto por:	
		Estado:	En progreso

Comentario: Fuga entre la unió del ràcord recte intermig i el tub a l'inici del baixant.

Medidas de acción: S'hauria de desmuntar el ràcord, sanejar la manguera deteriorada i subsituir el ràcord intermig i la reducció per nous amb tefló.

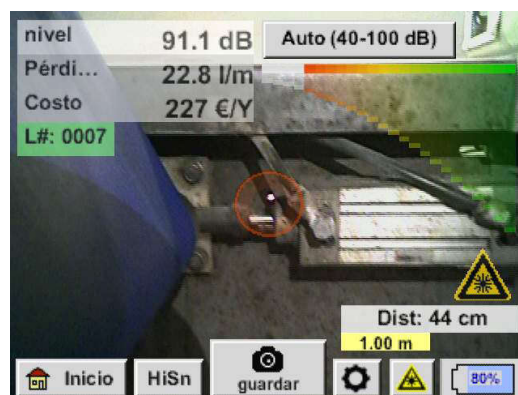
Etiqueta de fuga: 7

Edificio/lugar:		Reparación de fugas bajo presión	×
Fecha/Hora:	20/4/2023 10:59:47	Elemento de fugas:	Endoll ràpid pneumàtic
Ratio de fugas:	22.778 ltr/min	Pieza de recambio:	Endoll ràpid pneumàtic
Costes anuales:	227,470 €	Medida:	1"
Emisiones por año de CO2:	0,757 toneladas	Resuelto en:	
Prioridad:	high	Resuelto por:	
		Estado:	En progreso

Comentario: Fuga per l'endoll ràpid pneumàtic.

Medidas de acción: S'hauria de desmuntar l'endoll, sanejar la manguera deteriorada i subsituir-lo per un de nou.

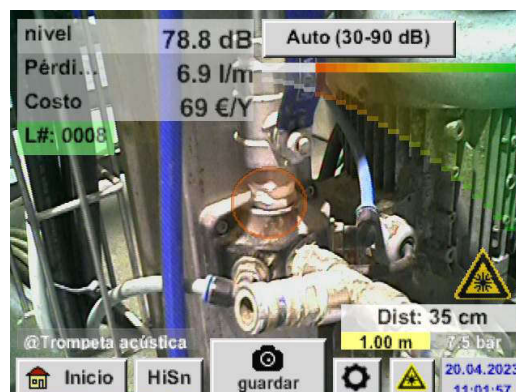
Etiqueta de fuga: 8

Edificio/lugar:		Reparación de fugas bajo presión	×
Fecha/Hora:	20/4/2023 11:03:59	Elemento de fugas:	Rosca
Ratio de fugas:	6.901 ltr/min	Pieza de recambio:	Rosca 3/4"
Costes anuales:	68,916 €	Medida:	3/4"
Emisiones por año de CO2:	0,229 toneladas	Resuelto en:	
Prioridad:	medium	Resuelto por:	
		Estado:	En progreso

Comentario: Fuga unió rosca 3/4".

Medidas de acción: S'hauria de desmuntar la rosca 3/4", sanejar la manguera deteriorada i subsituir-la si cal per una de nova.

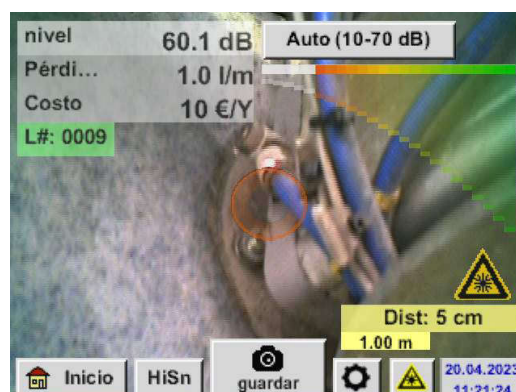
Etiqueta de fuga: 9

Edificio/lugar:		Reparación de fugas bajo presión	×
Fecha/Hora:	20/4/2023 11:27:04	Elemento de fugas:	Unió ràcord amb manguera
Ratio de fugas:	0.963 ltr/min	Pieza de recambio:	Ràcord
Costes anuales:	9,616 €	Medida:	1"
Emisiones por año de CO2:	0,032 toneladas	Resuelto en:	
Prioridad:	low	Resuelto por:	
		Estado:	En progreso

Comentario: Fuga unió ràcord amb manguera pneumàtica.

Medidas de acción: S'hauria de desmuntar el ràcord i sanejar la manguera, si cal posar peces noves.

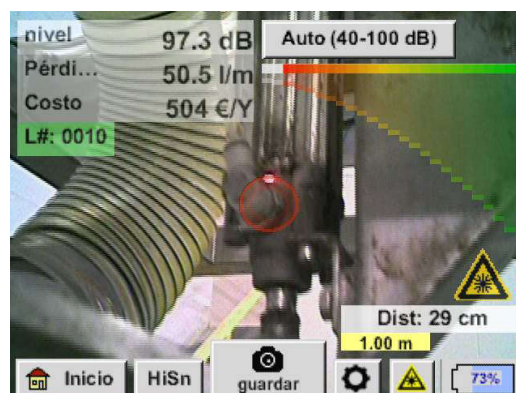
Etiqueta de fuga: 10

Edificio/lugar:		Reparación de fugas bajo presión	×
Fecha/Hora:	20/4/2023 11:34:58	Elemento de fugas:	Regulador de pressió
Ratio de fugas:	50.512 ltr/min	Pieza de recambio:	Regulador de pressió
Costes anuales:	504,433 €	Medida:	2"
Emisiones por año de CO2:	1,679 toneladas	Resuelto en:	
Prioridad:	high	Resuelto por:	
		Estado:	En progreso

Comentario: Fuga en el regulador de pressió.

Medidas de acción: Substituir el regulador de pressió si amb un cambi de junta la fuga persisteix.

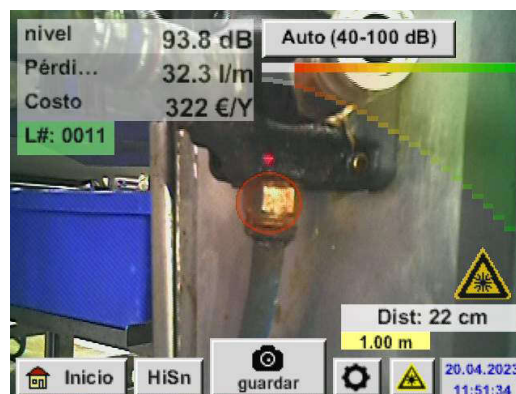
Etiqueta de fuga: 11

Edificio/lugar:		Reparación de fugas bajo presión	×
Fecha/Hora:	20/4/2023 11:53:44	Elemento de fugas:	Unió junta rosca
Ratio de fugas:	32.257 ltr/min	Pieza de recambio:	Junta rosca
Costes anuales:	322,131 €	Medida:	1"
Emisiones por año de CO2:	1,072 toneladas	Resuelto en:	
Prioridad:	high	Resuelto por:	
		Estado:	En progreso

Comentario: Fuga per la junta de la rosca i la unió amb el tub.
Medidas de acción: Desmontar el ràcord, sanejar la manguera deteriorada i subsituir la junta.

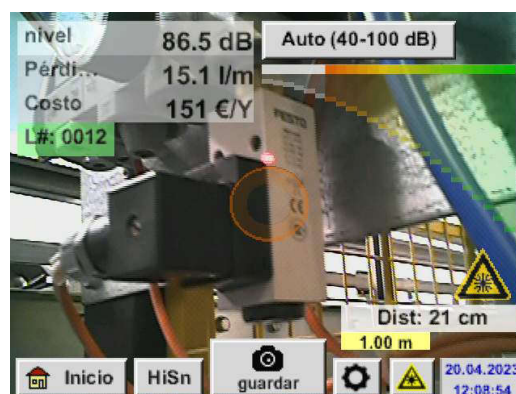
Etiqueta de fuga: 12

Edificio/lugar:		Reparación de fugas bajo presión	×
Fecha/Hora:	20/4/2023 12:11:08	Elemento de fugas:	electrovàlvula reguladora
Ratio de fugas:	15.121 ltr/min	Pieza de recambio:	Electrovàlvula reguladora
Costes anuales:	151,004 €	Medida:	
Emisiones por año de CO2:	0,503 toneladas	Resuelto en:	
Prioridad:	medium	Resuelto por:	
		Estado:	En progreso

Comentario: Fuga electrovòlvula reguladora.
Medidas de acción: Substituir la vàlvula reguladora per una de nova.

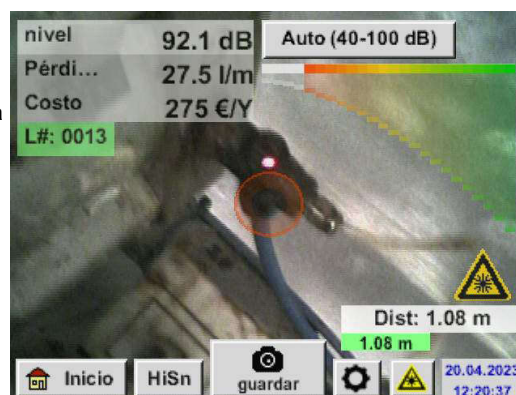
Etiqueta de fuga: 13

Edificio/lugar:		Reparación de fugas bajo presión	×
Fecha/Hora:	20/4/2023 12:22:38	Elemento de fugas:	Ràcord T intermitja
Ratio de fugas:	27.522 ltr/min	Pieza de recambio:	Ràcord T
Costes anuales:	274,845 €	Medida:	1"
Emisiones por año de CO2:	0,915 toneladas	Resuelto en:	
Prioridad:	high	Resuelto por:	
		Estado:	En progreso

Comentario: Fuga unió tub amb ràcord a T intermitja.
Medidas de acción: Subsistir la T deteriorada i posar-ne una de nova.

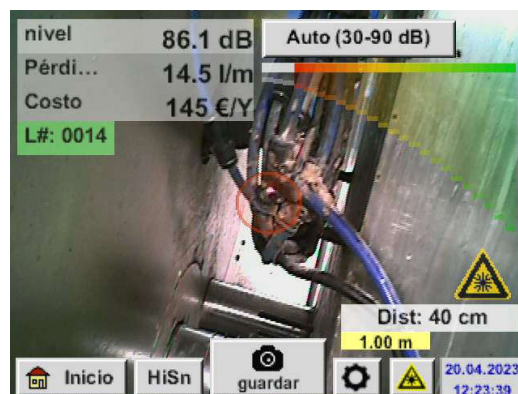
Etiqueta de fuga: 14

Edificio/lugar:		Reparación de fugas bajo presión	×
Fecha/Hora:	20/4/2023 12:24:12	Elemento de fugas:	Unió ràcord tub
Ratio de fugas:	14.525 ltr/min	Pieza de recambio:	Unió ràcord
Costes anuales:	145,052 €	Medida:	1"
Emisiones por año de CO2:	0,483 toneladas	Resuelto en:	
Prioridad:	low	Resuelto por:	
		Estado:	En progreso

Comentario: Fuga per unió ràcord amb tub.

Medidas de acción: Posar un ràcord intermig nou i sanejar tub.

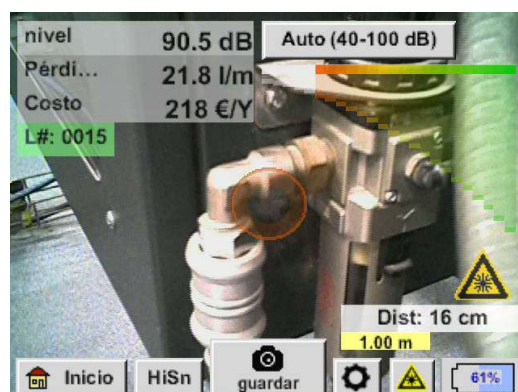
Etiqueta de fuga: 15

Edificio/lugar:		Reparación de fugas bajo presión	×
Fecha/Hora:	20/4/2023 13:57:54	Elemento de fugas:	Ràcord colze intermig
Ratio de fugas:	21.813 ltr/min	Pieza de recambio:	Junta del ràcord colze intermig
Costes anuales:	217,833 €	Medida:	2"
Emisiones por año de CO2:	0,725 toneladas	Resuelto en:	
Prioridad:	high	Resuelto por:	
		Estado:	En progreso

Comentario: Fuga a la junta superior del ràcord colze intermig

Medidas de acción: Substituir la junta del ràcord colze intermig, si la fuga persisteix canviar el ràcord sencer.

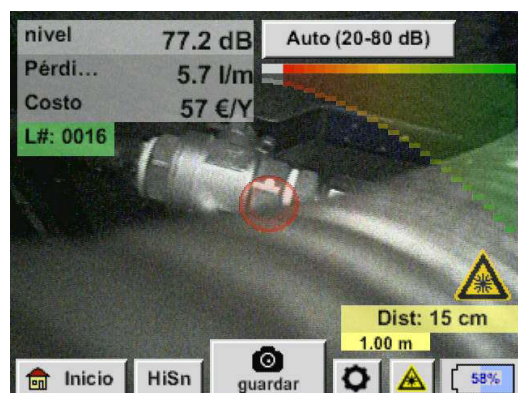
Etiqueta de fuga: 16

Edificio/lugar:		Reparación de fugas bajo presión	×
Fecha/Hora:	20/4/2023 14:11:44	Elemento de fugas:	Ràcord intermig
Ratio de fugas:	5.711 ltr/min	Pieza de recambio:	Ràcord intermig
Costes anuales:	57,032 €	Medida:	1"
Emisiones por año de CO2:	0,190 toneladas	Resuelto en:	
Prioridad:	low	Resuelto por:	
		Estado:	En progreso

Comentario: Pèrdua en el latiguillo i la unió amb el ràcord intermig.

Medidas de acción: Subsuir el ràcord i sanejar el latiguillo.

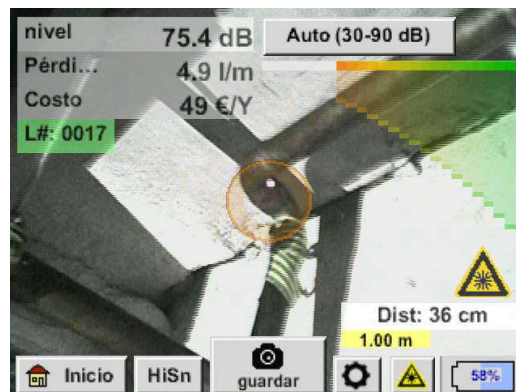
Etiqueta de fuga: 17

Edificio/lugar:		Reparación de fugas bajo presión	×
Fecha/Hora:	20/4/2023 14:14:23	Elemento de fugas:	Colze en tub de coure
Ratio de fugas:	4.874 ltr/min	Pieza de recambio:	Cinta aïllant
Costes anuales:	48,673 €	Medida:	1"
Emisiones por año de CO2:	0,162 toneladas	Resuelto en:	
Prioridad:	low	Resuelto por:	
		Estado:	En progreso

Comentario: Pèrdua en el colze del tub de coure, si veu cinta que tapa una zona prèvia. Es possible que sigui tota la zona la que està danyada.

Medidas de acció: Convindria subsituir tot el tub de coure per alumini, ja que és corrosiu en contacte amb l'aire i l'aigua. Si no es vol subsituir-lo tot caldria intervenció provisional amb un pedaç.

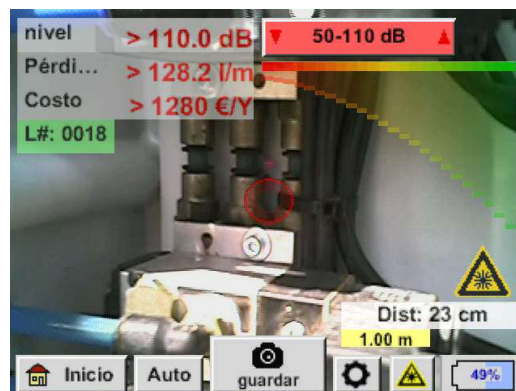
Etiqueta de fuga: 18

Edificio/lugar:		Reparación de fugas bajo presión	×
Fecha/Hora:	20/4/2023 14:54:42	Elemento de fugas:	manguera
Ratio de fugas:	128.185 ltr/min	Pieza de recambio:	Manguera
Costes anuales:	1280,106 €	Medida:	2"
Emisiones por año de CO2:	4,261 toneladas	Resuelto en:	
Prioridad:	high	Resuelto por:	
		Estado:	En progreso

Comentario: Pèrdua pel tub, si veu una esquerra.

Medidas de acció: Subsistir la secció de manguera per una de nova, si veu una esquerra.

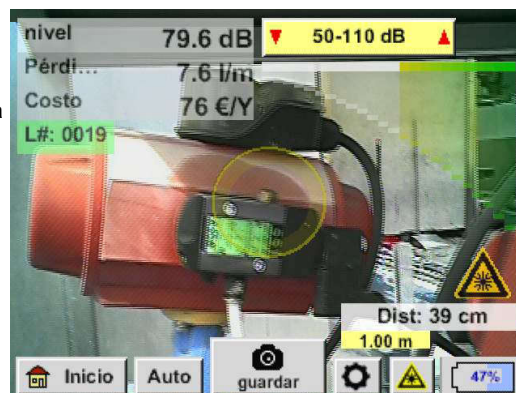
Etiqueta de fuga: 19

Edificio/lugar:		Reparación de fugas bajo presión	×
Fecha/Hora:	20/4/2023 15:07:23	Elemento de fugas:	Part posterior de la vàlvula
Ratio de fugas:	7.64 ltr/min	Pieza de recambio:	Vàlvula
Costes anuales:	76,296 €	Medida:	
Emisiones por año de CO2:	0,254 toneladas	Resuelto en:	
Prioridad:	medium	Resuelto por:	
		Estado:	En progreso

Comentario: Fuga per darrere la vàlvula

Medidas de acció: Cal desmuntar la vàlvula i veure realment d'on prové la fuga.

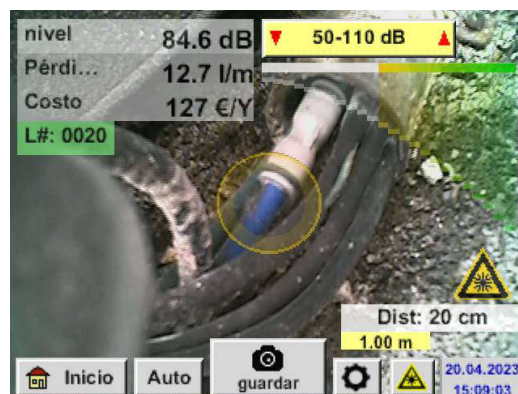
Etiqueta de fuga: 20

Edificio/lugar:		Reparación de fugas bajo presión	×
Fecha/Hora:	20/4/2023 15:09:49	Elemento de fugas:	Unió ràcord recte intermig - tub
Ratio de fugas:	12.704 ltr/min	Pieza de recambio:	Ràcord recte intermig
Costes anuales:	126,867 €	Medida:	1"
Emisiones por año de CO2:	0,422 toneladas	Resuelto en:	
Prioridad:	medium	Resuelto por:	
		Estado:	En progreso

Comentario: Pèrdua per la junta unió ràcord recte intermig.

Medidas de acción: Substituir el ràcord per un de nou i sanejar manguera.

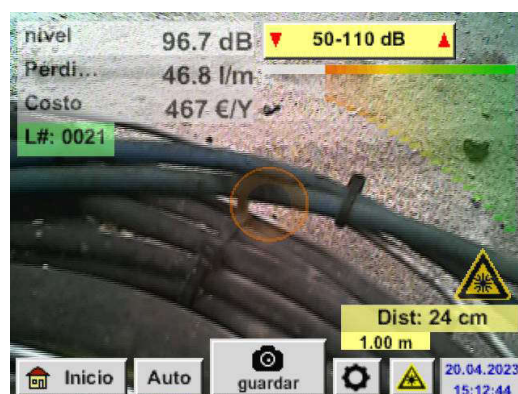
Etiqueta de fuga: 21

Edificio/lugar:		Reparación de fugas bajo presión	×
Fecha/Hora:	20/4/2023 15:13:19	Elemento de fugas:	manguera
Ratio de fugas:	46.752 ltr/min	Pieza de recambio:	Manguera
Costes anuales:	466,884 €	Medida:	1"
Emisiones por año de CO2:	1,554 toneladas	Resuelto en:	
Prioridad:	high	Resuelto por:	
		Estado:	En progreso

Comentario: Manguera esquerdada deteriorada.

Medidas de acción: Substituir la manguera en el cas que sigui factible, en el cas que no posar pedaç.

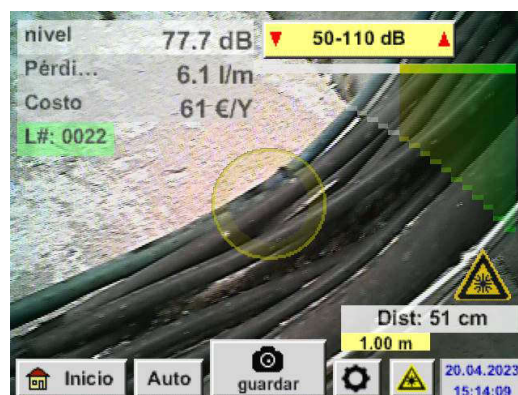
Etiqueta de fuga: 22

Edificio/lugar:		Reparación de fugas bajo presión	×
Fecha/Hora:	20/4/2023 15:14:24	Elemento de fugas:	manguera
Ratio de fugas:	6.058 ltr/min	Pieza de recambio:	Manguera
Costes anuales:	60,497 €	Medida:	1"
Emisiones por año de CO2:	0,201 toneladas	Resuelto en:	
Prioridad:	medium	Resuelto por:	
		Estado:	En progreso

Comentario: Manguera esquerdada deteriorada.

Medidas de acción: Substituir la manguera en el cas que sigui factible, en el cas que no posar pedaç.

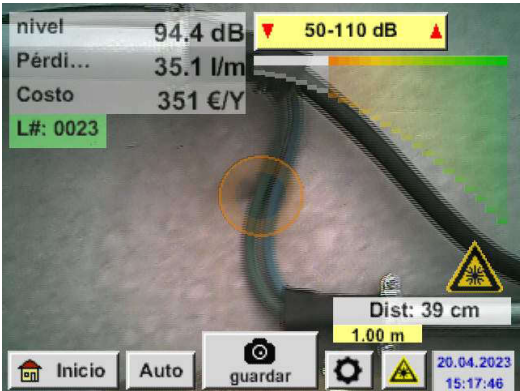
Etiqueta de fuga: 23

Edificio/lugar:		Reparación de fugas bajo presión	
Fecha/Hora:	20/4/2023 15:18:24	Elemento de fugas:	manguera
Ratio de fugas:	35.114 ltr/min	Pieza de recambio:	Manguera
Costes anuales:	350,662 €	Medida:	1"
Emisiones por año de CO2:	1,167 toneladas	Resuelto en:	
Prioridad:	high	Resuelto por:	
		Estado:	En progreso

Comentario: Manguera esquerdada deteriorada.

Medidas de acción: Substituir la manguera en el cas que sigui factible, en el cas que no posar pedaç.
